PPキャップの巻締めについて(トラブル・シュート編)

喜多産業株式会社
品質保証部、製造部・製造技術担当

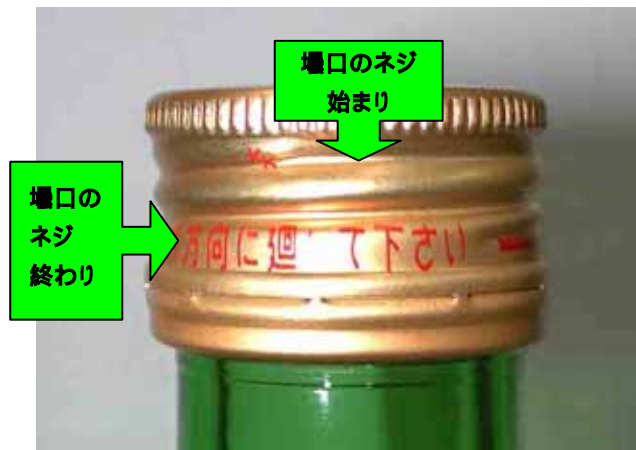
写真1. 正常な巻締めサンプル

正常な状態の巻締めです。壺口のネジの始まりから終わりまで均等にネジが入っています。

ネジ山の形状は、キャッピングシーマのROローラーの形状により変わります。

(ネジ終わりの筋は、上のネジ谷につながる事が多い。)
